Dotyczy: wydania decyzji na działanie nie objęte w projekcie dekoracji malarskiej wnętrza przy zabytku nieruchomym

Obiekt: cerkiew prawosławna pw. św. Mikołaja Cudotwórcy w Tomaszowie Lubelskim, wpisana do rejestru zabytków województwa lubelskiego, decyzją Wojewódzkiego konserwatora Zabytków w Zamościu, z dnia 24 sierpnia 1979 r., znak: KL.IV-534-7/79 pod numerem A/1311

Dokumentacja fotograficzna

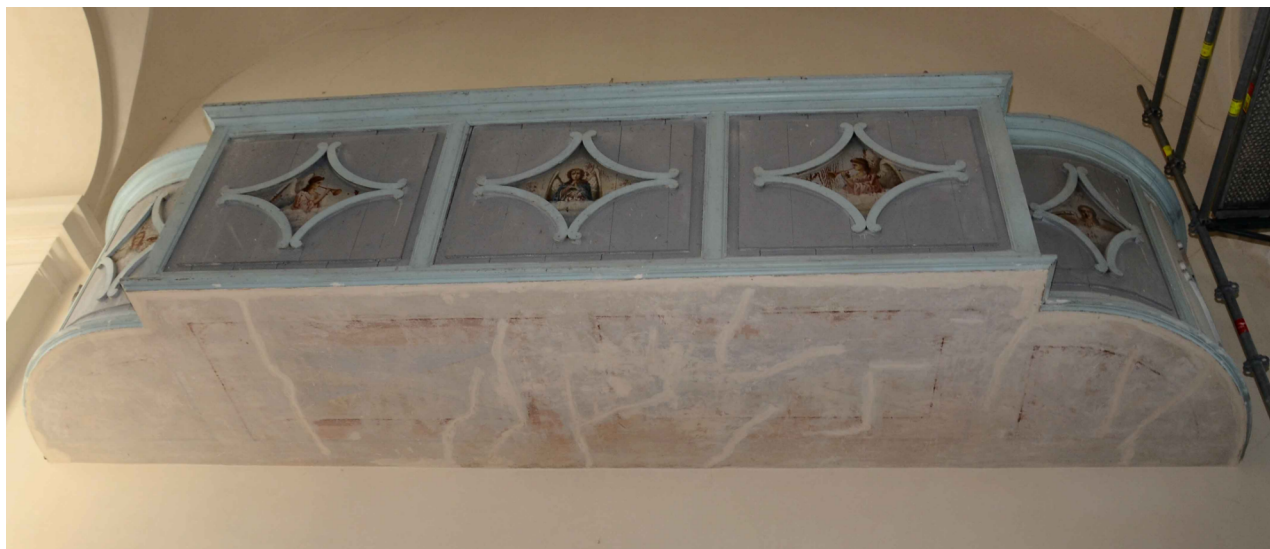
W cerkwi św. Mikołaja Cudotwórcy występuje chór muzyczny w postaci antresoli nadwieszanej nad głównym wejściem do świątyni. Balustrada jest drewniana pomalowana w kolorze jasnoniebieskim z przedstawieniami postaci aniołów, natomiast powierzchnia podłogi widoczna z nawy głównej jest otynkowana. Na białym tle widoczny jest wzór geometryczny. Malowidło jest silnie zniszczone. Jest dużo ubytków warstwy malarskiej, całość jest silnie przetarta. Całe wnętrze świątyni zostanie poddane konserwacji i restauracji. W związku z tym, że empora nie została umieszczona w projekcie dekoracji malarskiej wnętrza wykonanym przez Małgorzatę Podgóorską-Makal w 2015 r., powierzchnia ta będzie się bardzo wyróżniać. Ponieważ ten element wyposażenia wnętrza nie był objęty badaniami konserwatorskimi składamy projekt na pomalowanie dołu chóru z zastosowaniem techniki odwracalnej. Powierzchnia zostanie pokryta 7 - 10 %

Fot. 1 Dekoracja malarska chóru w cerkwi prawosławnej pw. Św. Mikołaja Cudotwórcy w Tomaszowie Lubelskim. Stan obecny

polialkcholem winylu rozpuszczalnym w wodzie w celu przklejenia warstwy malarskiej i stworzenia ochronnej warstwy w postaci filtru. Środek jest odwracalny, można go usunąć wodą. Następnie zostanie nałożona warstwa pobiały z wapna dołowanego za pomocą pędzla. Na opracowanej na gładko powierzchni zostanie wykonana rekonstrukcja dekoracji geometrycznej obecnie widocznej, z zastosowaniem farby silikatowej firmy Keim Soldalit. Warstwa wapna jest łatwo usuwalna mechanicznie. Dzięki temu zabiegowi kościół nie straci na walorach estetycznych.

1. Pokrycie całej powierzchni polialkcholem winylu rozpuszczonym w wodzie (7-10%) - dwie - trzy warstwy w zależności od chłonności gruntu
2. Nałożenie na lico malowidła pobiały pędzlem w kilku warstwach, aż do osiągnięcia efektu całkowitego krycia
3. Fakturalne opracowanie pobiały na sucho lub mokro w celu wygładzenia powierzchni
4. Rekonstrukcja dekoracji malarskiej wg wzoru widocznego na obecnie zachowanej warstwie malarskiej, z zastosowaniem farby silikatowej firmy Keim Soldalit

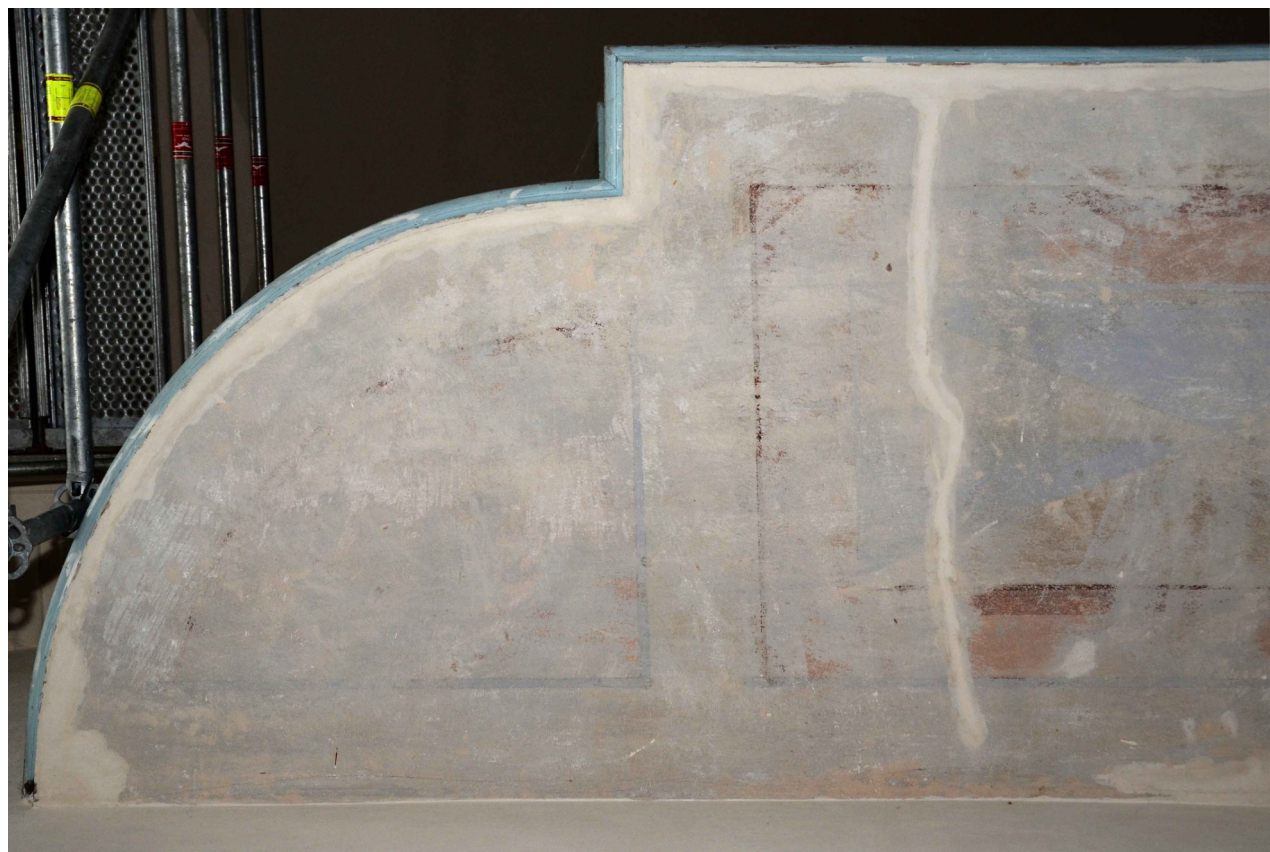
Fot. 2 Frag. spodu chóru w cerkwi prawosławnej pw. Św. Mikołaja Cudotwórcy w Tomaszowie Lubelskim - lewa strona. Stan obecny

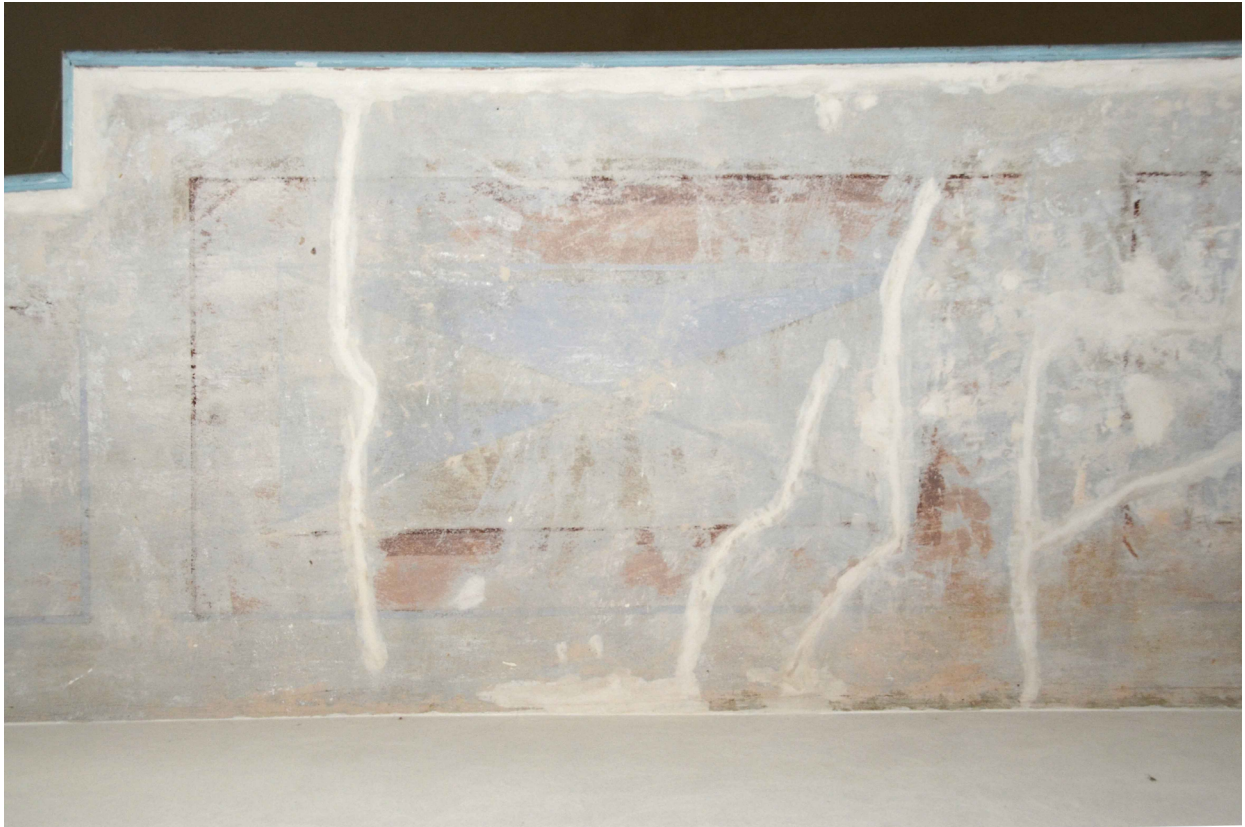
Fot. 3 Frag. spodu chóru w cerkwi prawosławnej pw. Św. Mikołaja Cudotwórcy w Tomaszowie Lubelskim – środkowa część. Stan obecny

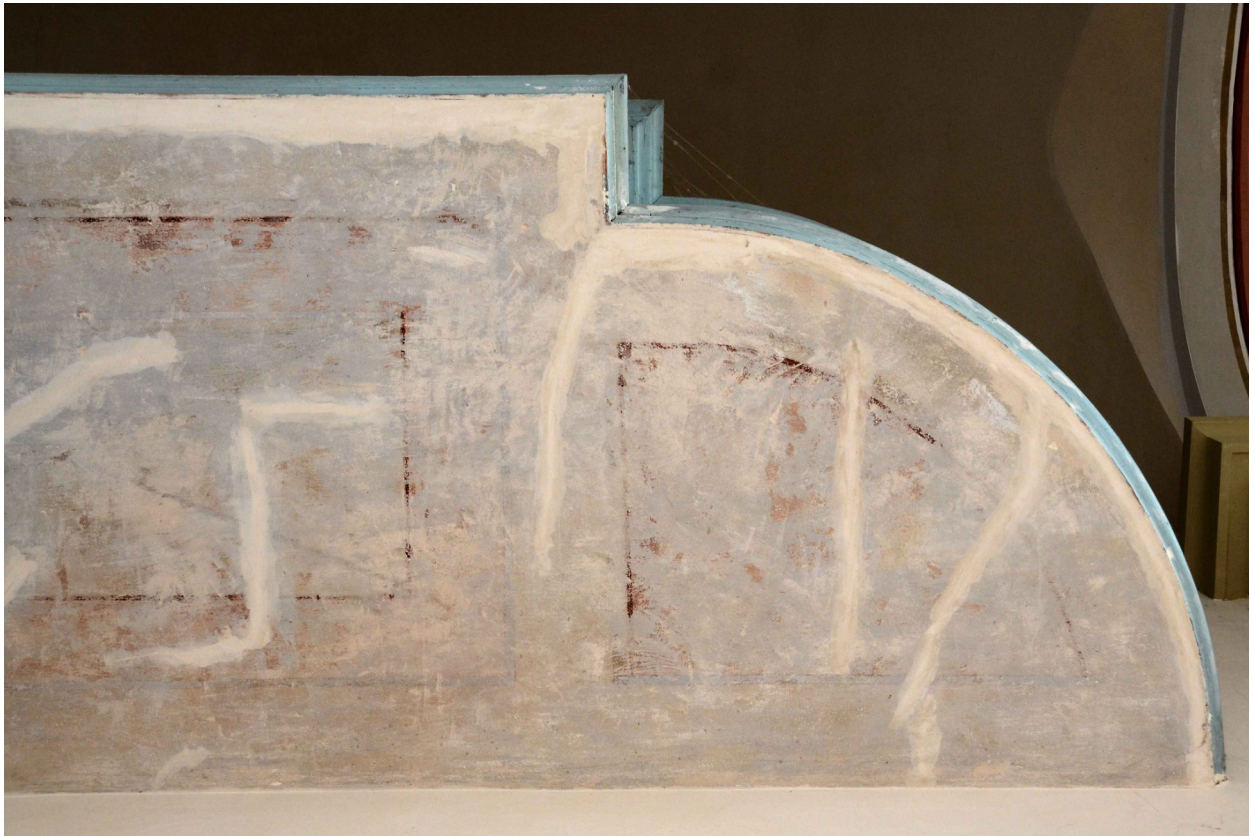
Fot. 5 Frag. spodu chóru w cerkwi prawosławnej pw. Św. Mikołaja Cudotwórcy w Tomaszowie Lubelskim - prawa strona. Stan obecny

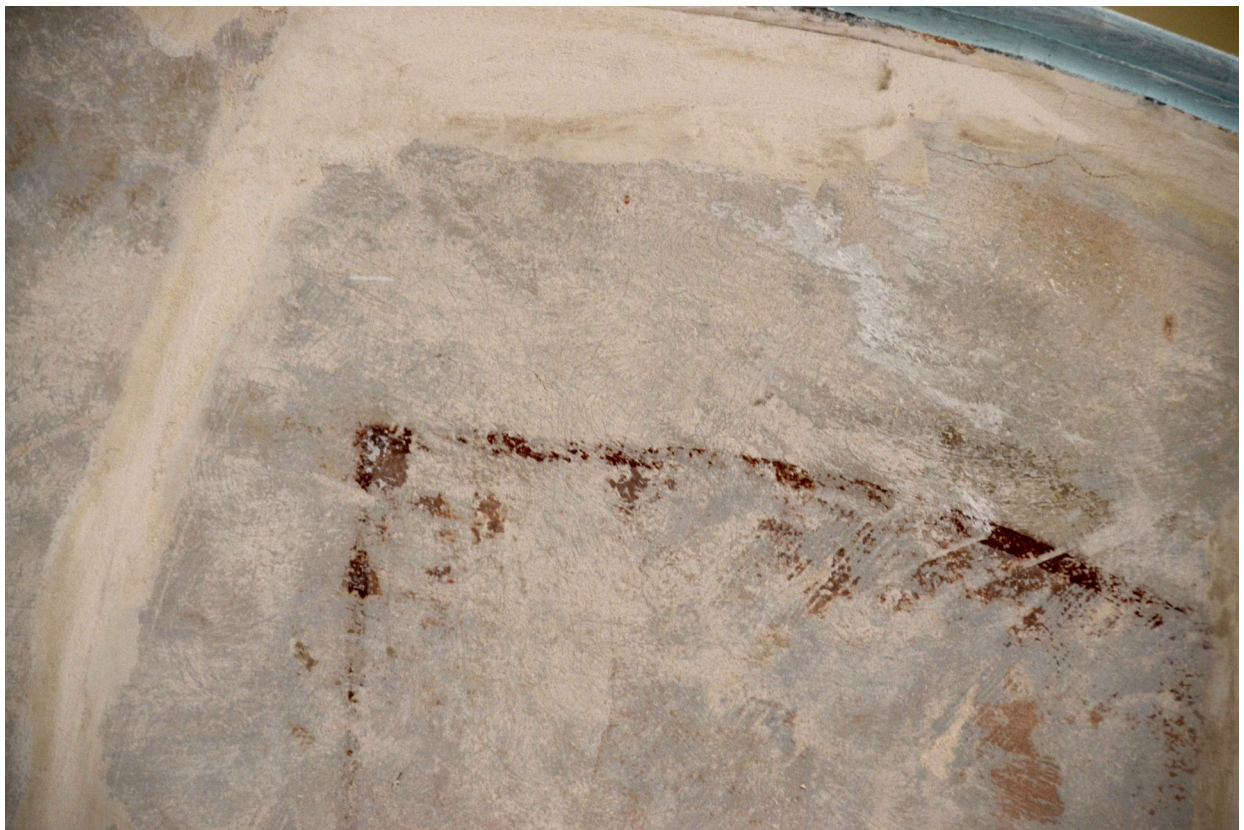
Fot. 6 Frag. spodu chóru w cerkwi prawosławnej pw. Św. Mikołaja Cudotwórcy w Tomaszowie Lubelskim - prawa strona. Stan obecny
